Plan pluri annuel de gestion 2026 -2036

Bassin versant du Boudouyssou

19 novembre 2025

Nouveau PPG 2026-2036 : Etat des lieux et diagnostics

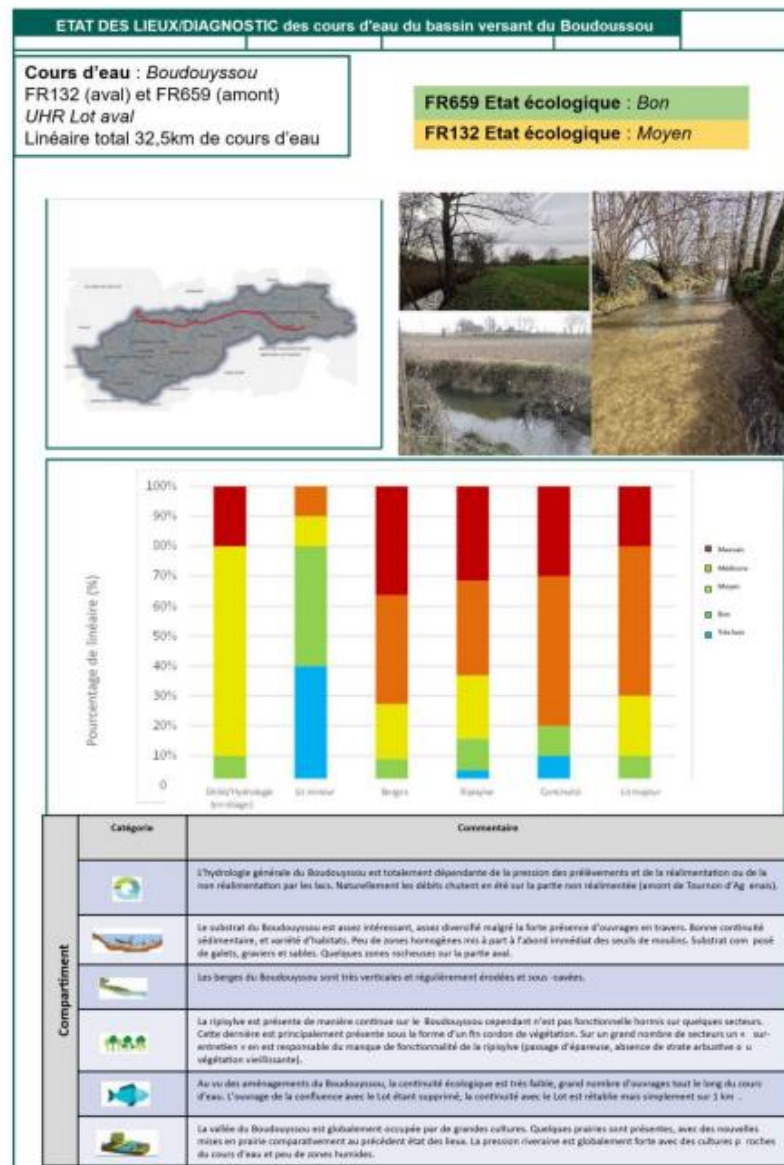
Le Boudouyssou :

Hydrologie dépendante de la réalimentation et des prélèvements

Substrat diversifié

Berges verticales et érodées

Ripisylve en mauvais état (sur-entretien)

Continuité écologique faible

Pression forte sur le milieu

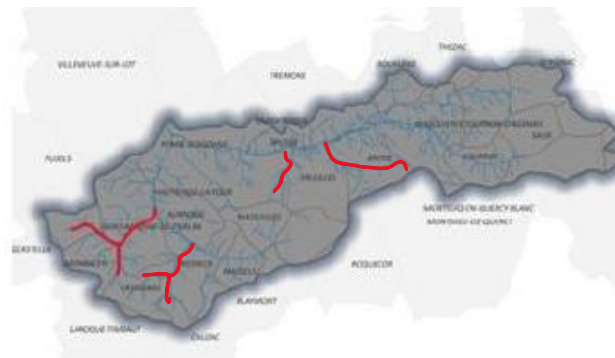
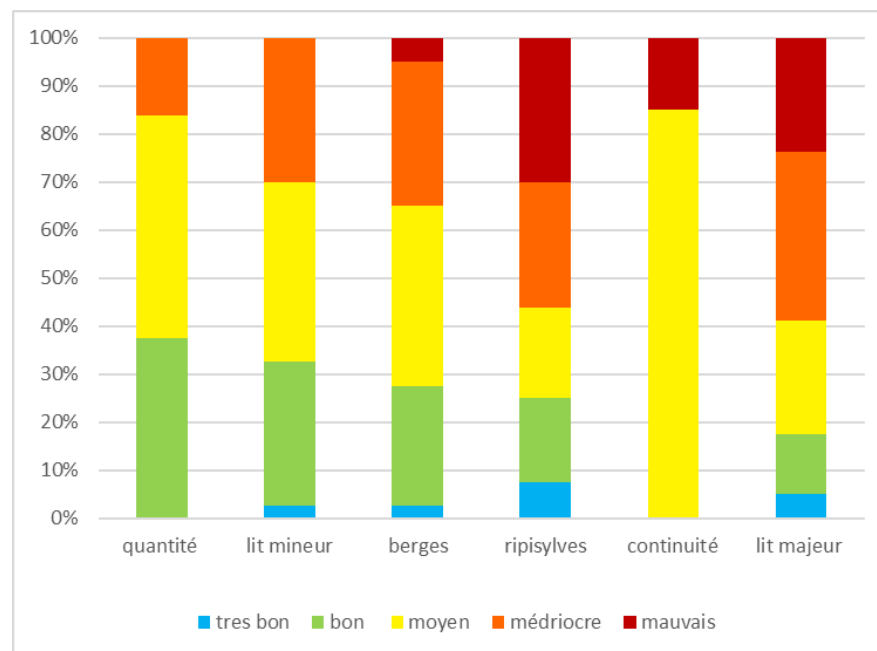
SYNTHESE GLOBALE DE TOUS LES AFFLUENTS :

Hydrologie peu dépendante de la réalimentation et des prélèvements, régime naturel.

Substrat intéressant sur les parties amont des cours d'eau et ce dégrade en dévalant

Profil naturel en amont et se dégrade sur les parties aval

Ripisylve en état moyen

Continuité écologique perturbée

Pression forte sur le milieu dès lors qu'on quitte les zones amont

Diagramme représentant l'état des lieux du Ressegayre, du Saint-Léger, du Lestaque et du Lartigue.
